1. UNTERSUCHUNGSGEGENSTAND

Der Eigentümer des Sägewerks Theurer, Herr Thomas Neuschwander, möchte das Betriebsgeländes des Sägewerks vollständig neu entwickeln. Dabei wird der Abbruch verschiedener Wirtschaftsgebäude erforderlich. Abb. 1 bietet eine Übersicht der örtlichen Situation. Eine genaue Planung liegt derzeit noch nicht vor. Zur Klärung der Frage, ob durch das Vorhaben Verbotstatbestände gegen § 44 Abs. 1 BNatSchG erfüllt werden können, wurde auf der Grundlage einer Begehung am 07.04.2016 eine tierökologische Potentialuntersuchung durchgeführt.

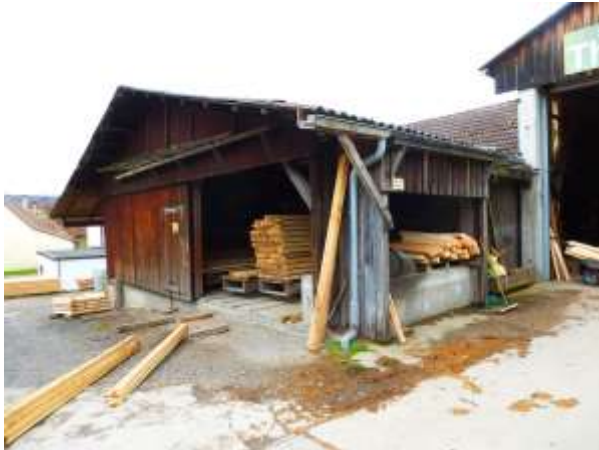
Mehrere Betriebsgebäude (Abb. 2-5), in denen Hölzer zwischengelagert, zugeschnitten und weiterverarbeitet werden und in denen sich Regale, Maschinen u. a. befinden, enthalten offene Dachbalkenkonstruktionen, die sich für gebäudebrütende Arten (Hausrotschwanz, Bachstelze, gelegentlich auch Amsel) prinzipiell als Auflage ihrer Nester eignen würden.

Abb. 2: Außenansicht des Gebäudekomplexes

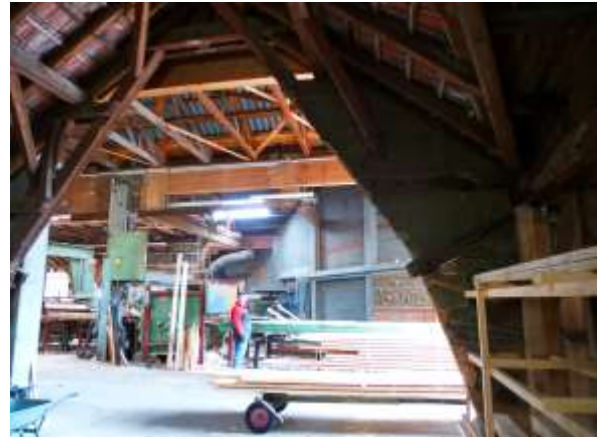
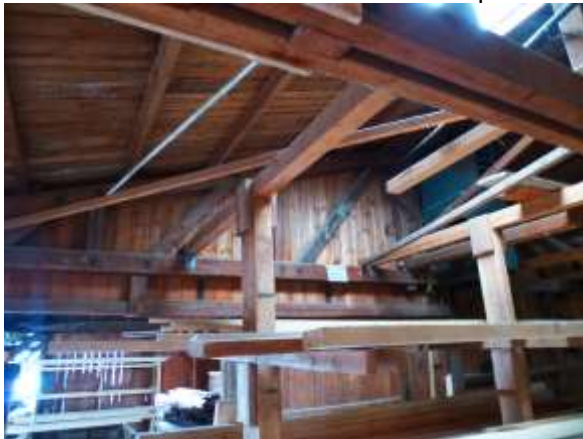
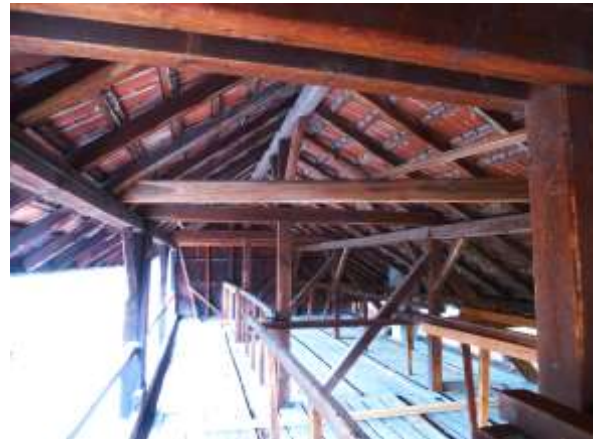
Abb. 3: Innenansicht eines Betriebsgebäudes

Abb. 4: Innenansicht eines Betriebsgebäudes

Abb. 5: Innenansicht eines Betriebsgebäudes

Es gab keinerlei Hinweise auf eine aktuelle oder zurückliegende Nutzung durch Fledermäuse. An den Dachstühlen wurden keine Tiere vorgefunden, und auf den darunter befindlichen Böden wurden keine mumifizierte Tiere und keine Kotspuren angetroffen.

In keinem der Gebäude wurden ältere oder aktuell genutzte Nester von Gebäudebrütern vorgefunden, obwohl gerade Vorkommen des Hausrotschwanzes (*Phoenicurus ochruros*) empirisch durchaus möglich gewesen wären. Dieser Befund scheint überraschend, doch weisen die Gebäude und insbesondere die Dachstühle keine Stellen auf, die einen ausreichenden Schutz vor Mardern bieten und sich unter diesem Aspekt gut für die Anlage von Nestern eignen. Sehr belastend für Vögel dürften auch der Lärm der Maschinen, der umherfliegende Holzstaub und die ständigen Störungen durch die Arbeiter sein.

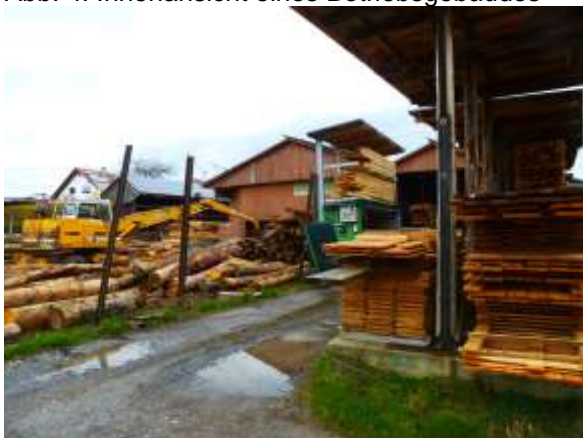
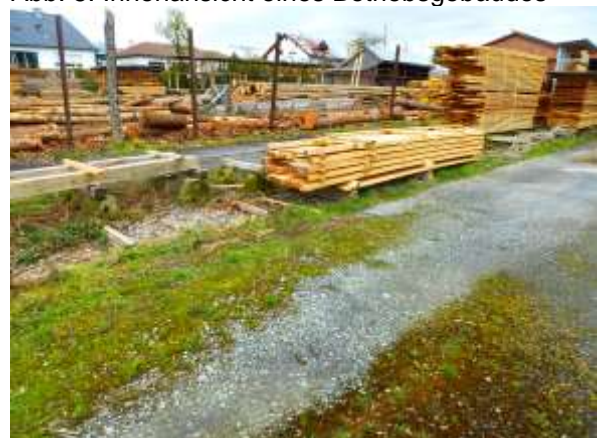
Auf der Freifläche des Areals (Abb. 6, 7) befinden sich einige überdachte Lagerschuppen, die unter ihrem Dach ebenfalls gebäudebrütenden Arten Nistgelegenheiten bieten würden. Ferner befinden sich Stämme, die zum Zusägen dort gelagert werden. Insgesamt ist die Lagerfläche durch das häufige Begehen von Holz und Stämmen dauerhaft intensiven mechanischen Bewegungen unterworfen. Ruhige Bereiche fehlen hier vollständig.

Abb. 6: Lagerung von Stämmen und Brettern

Abb. 7: Lagerung von Stämmen und Brettern

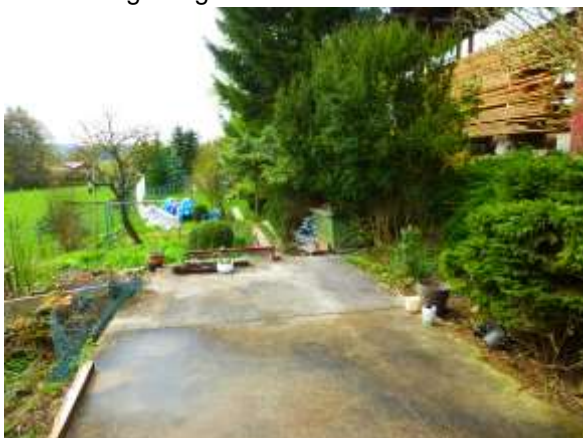
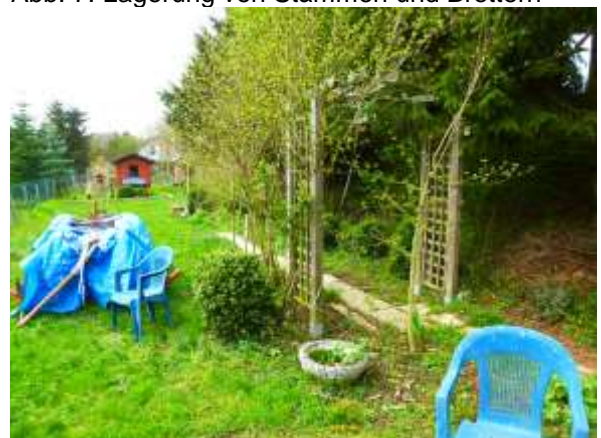
Am südlichen Rand des Areals erstreckt sich ein schmaler Gartenstreifen (Abb. 8, 9), der neben etwas Gemüseanbaufläche v. a. Zierrasen und einige standortfremde und fremdländische Ziergehölze enthält. Die Gehölze weisen keine Baumhöhlen auf.

Abb. 8: Gartenstreifen im Süden des Areals

Abb. 9: Gartenstreifen im Süden des Areals

In schmalen Gartenstreifen herrschen ungünstige Lebensbedingungen für die Zauneidechse, da aufgrund der überwiegenden Zierrasennutzung nur ein unzureichendes Nahrungsangebot in Form von Insekten zu Verfügung steht und da jegliche Versteckmöglichkeiten fehlen (Keine Steinplatten, kein Totholz am Boden, keine Erdlöcher). In der stark gestörten Freifläche, die der Zwischenlagerung von Stämmen dient, existieren ebenfalls keinerlei potentiellen Verstecke. Ein Vorkommen der Art ist daher nicht möglich.
