Gemeinde Zaberfeld – Sanierungsgebiet „Ortskern II“

Informationsveranstaltung zum Sanierungsauftakt

Städtebauliche Erneuerungsmaßnahme
Zaberfeld "Ortskern II"

Vorbereitende Untersuchungen im Bereich "Ortskern II"

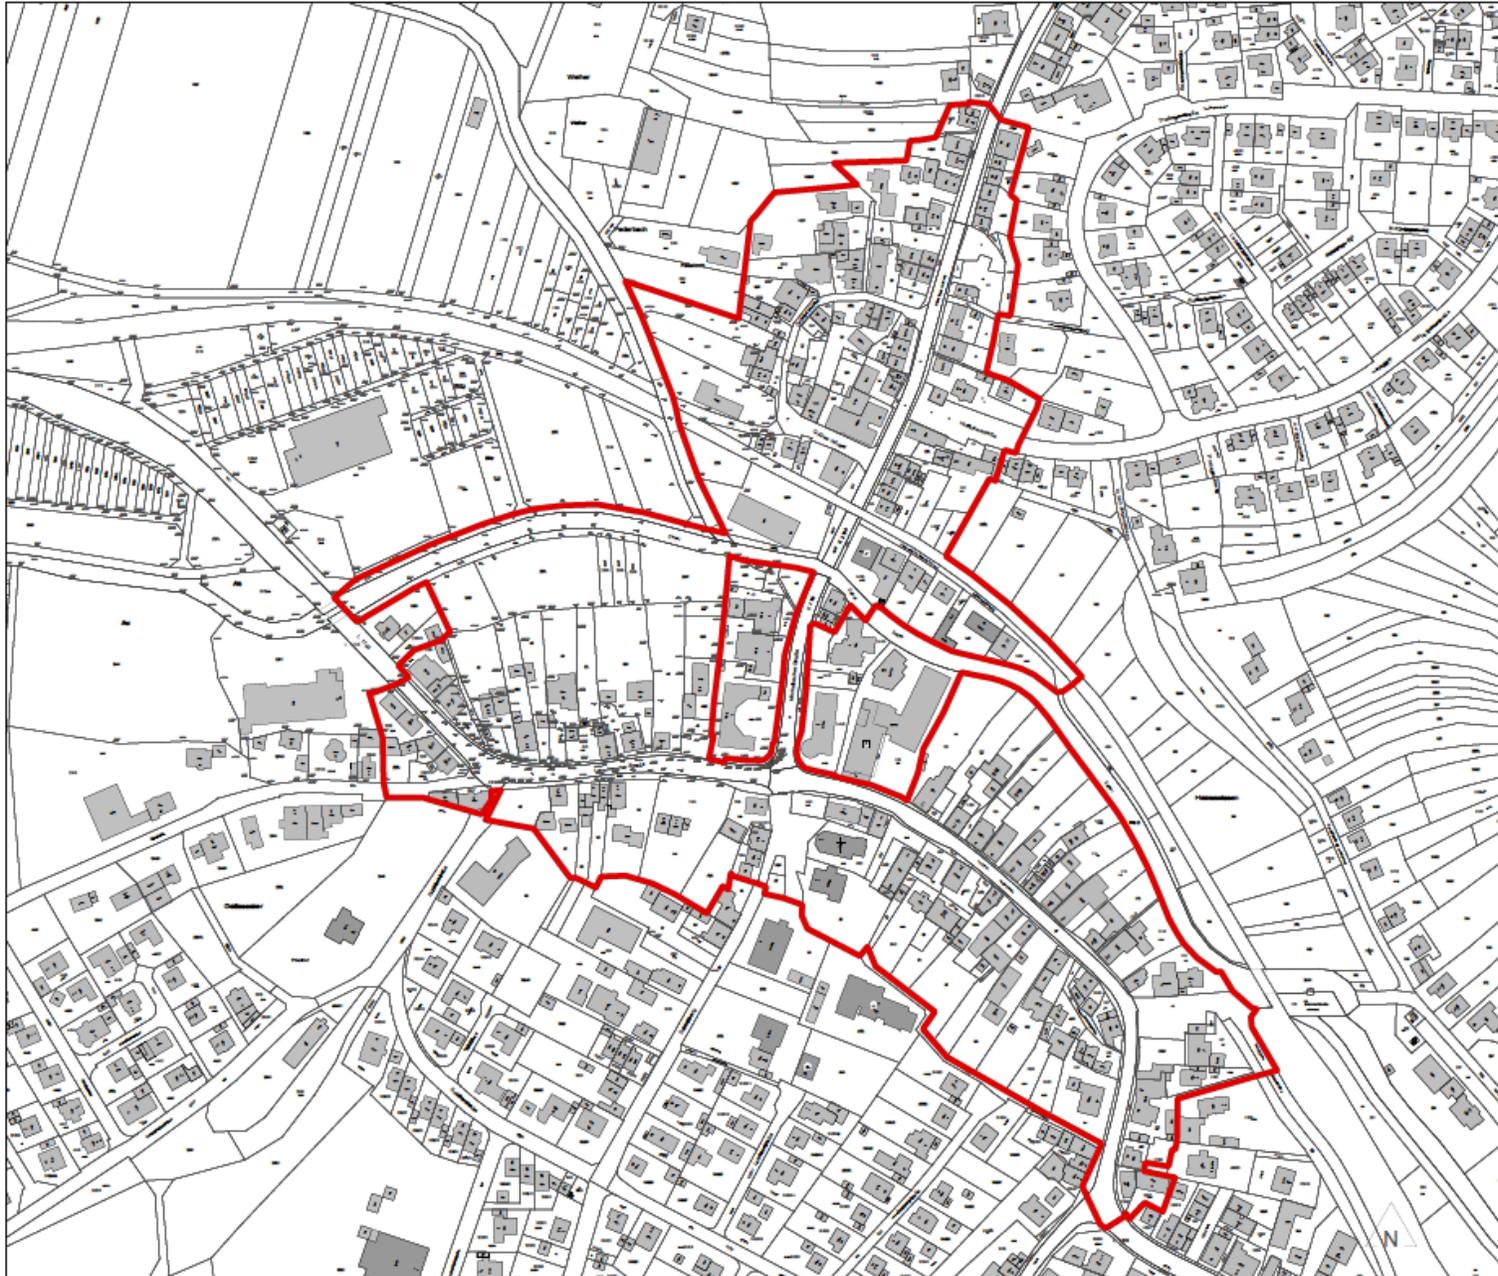
Abgrenzung förmlich festgelegtes Sanierungsgebiet Zaberfeld "Ortskern II" ca. 10,6 ha

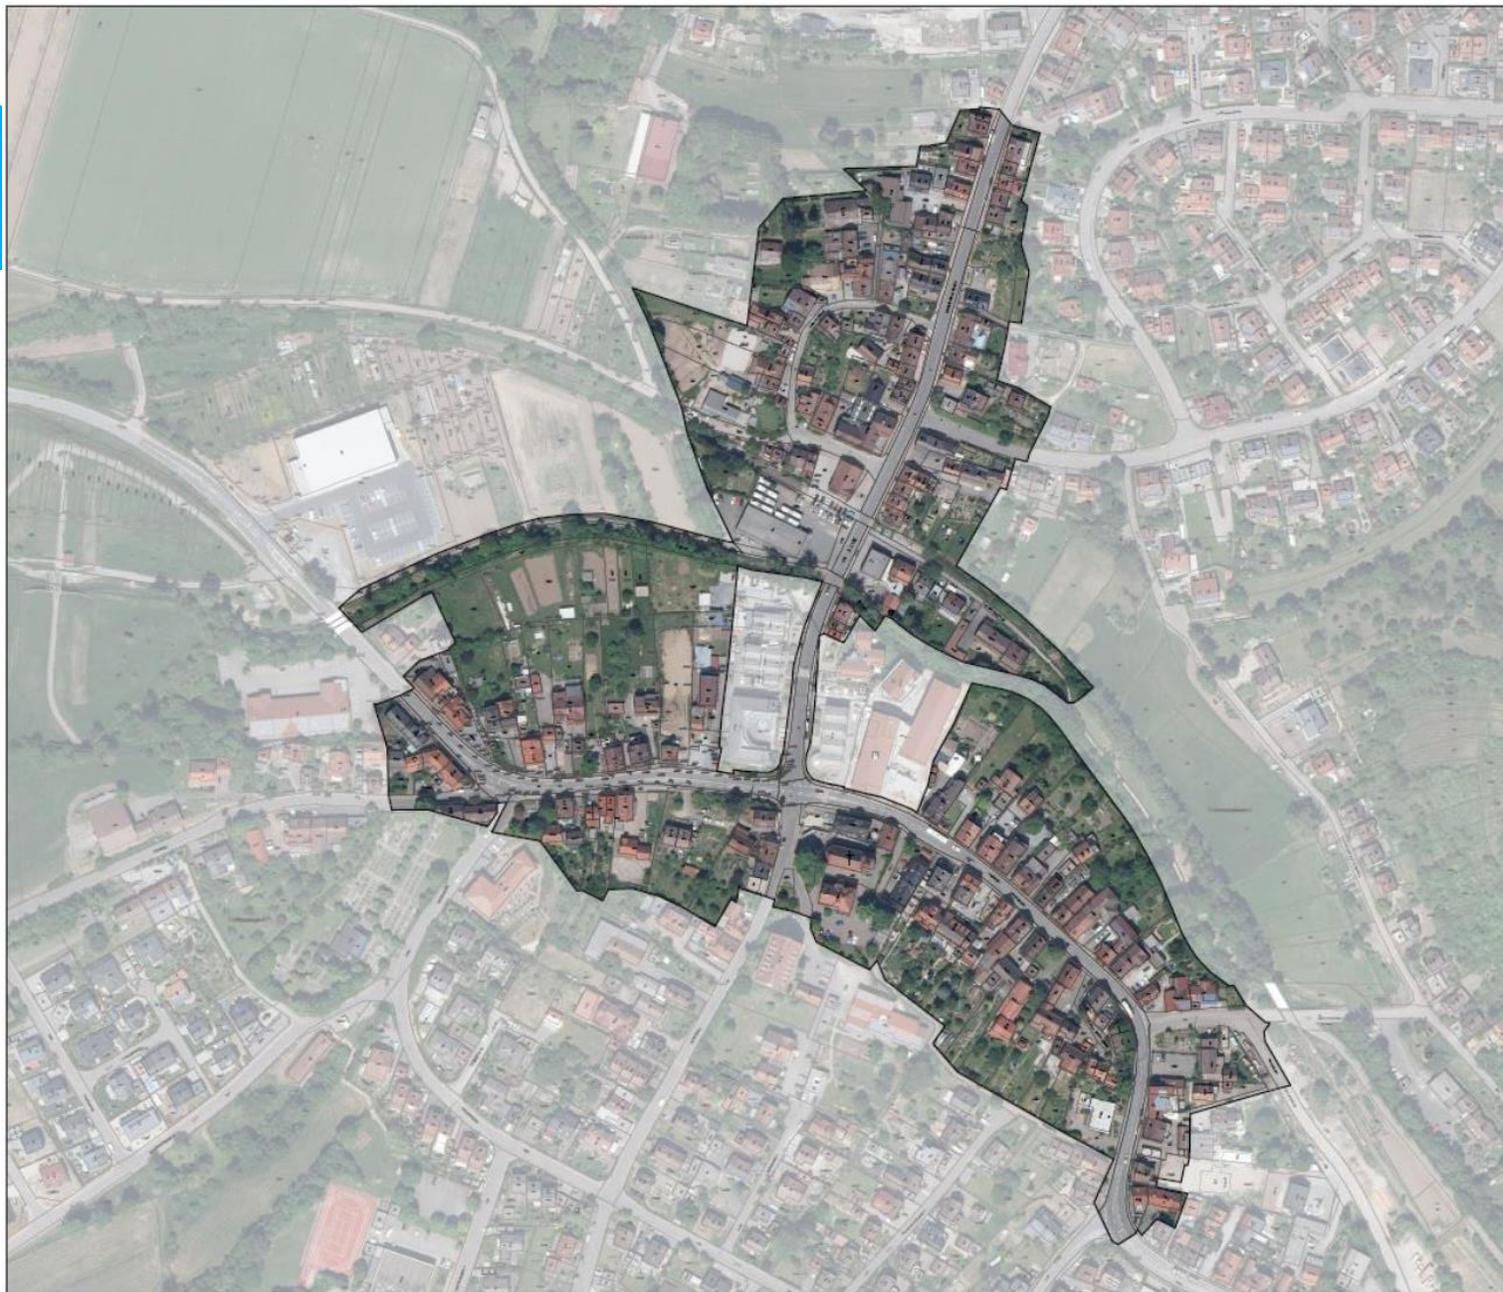
Abgrenzung der vorbereitenden Untersuchungen im Bereich „Ortskern II ca. 10,8 ha

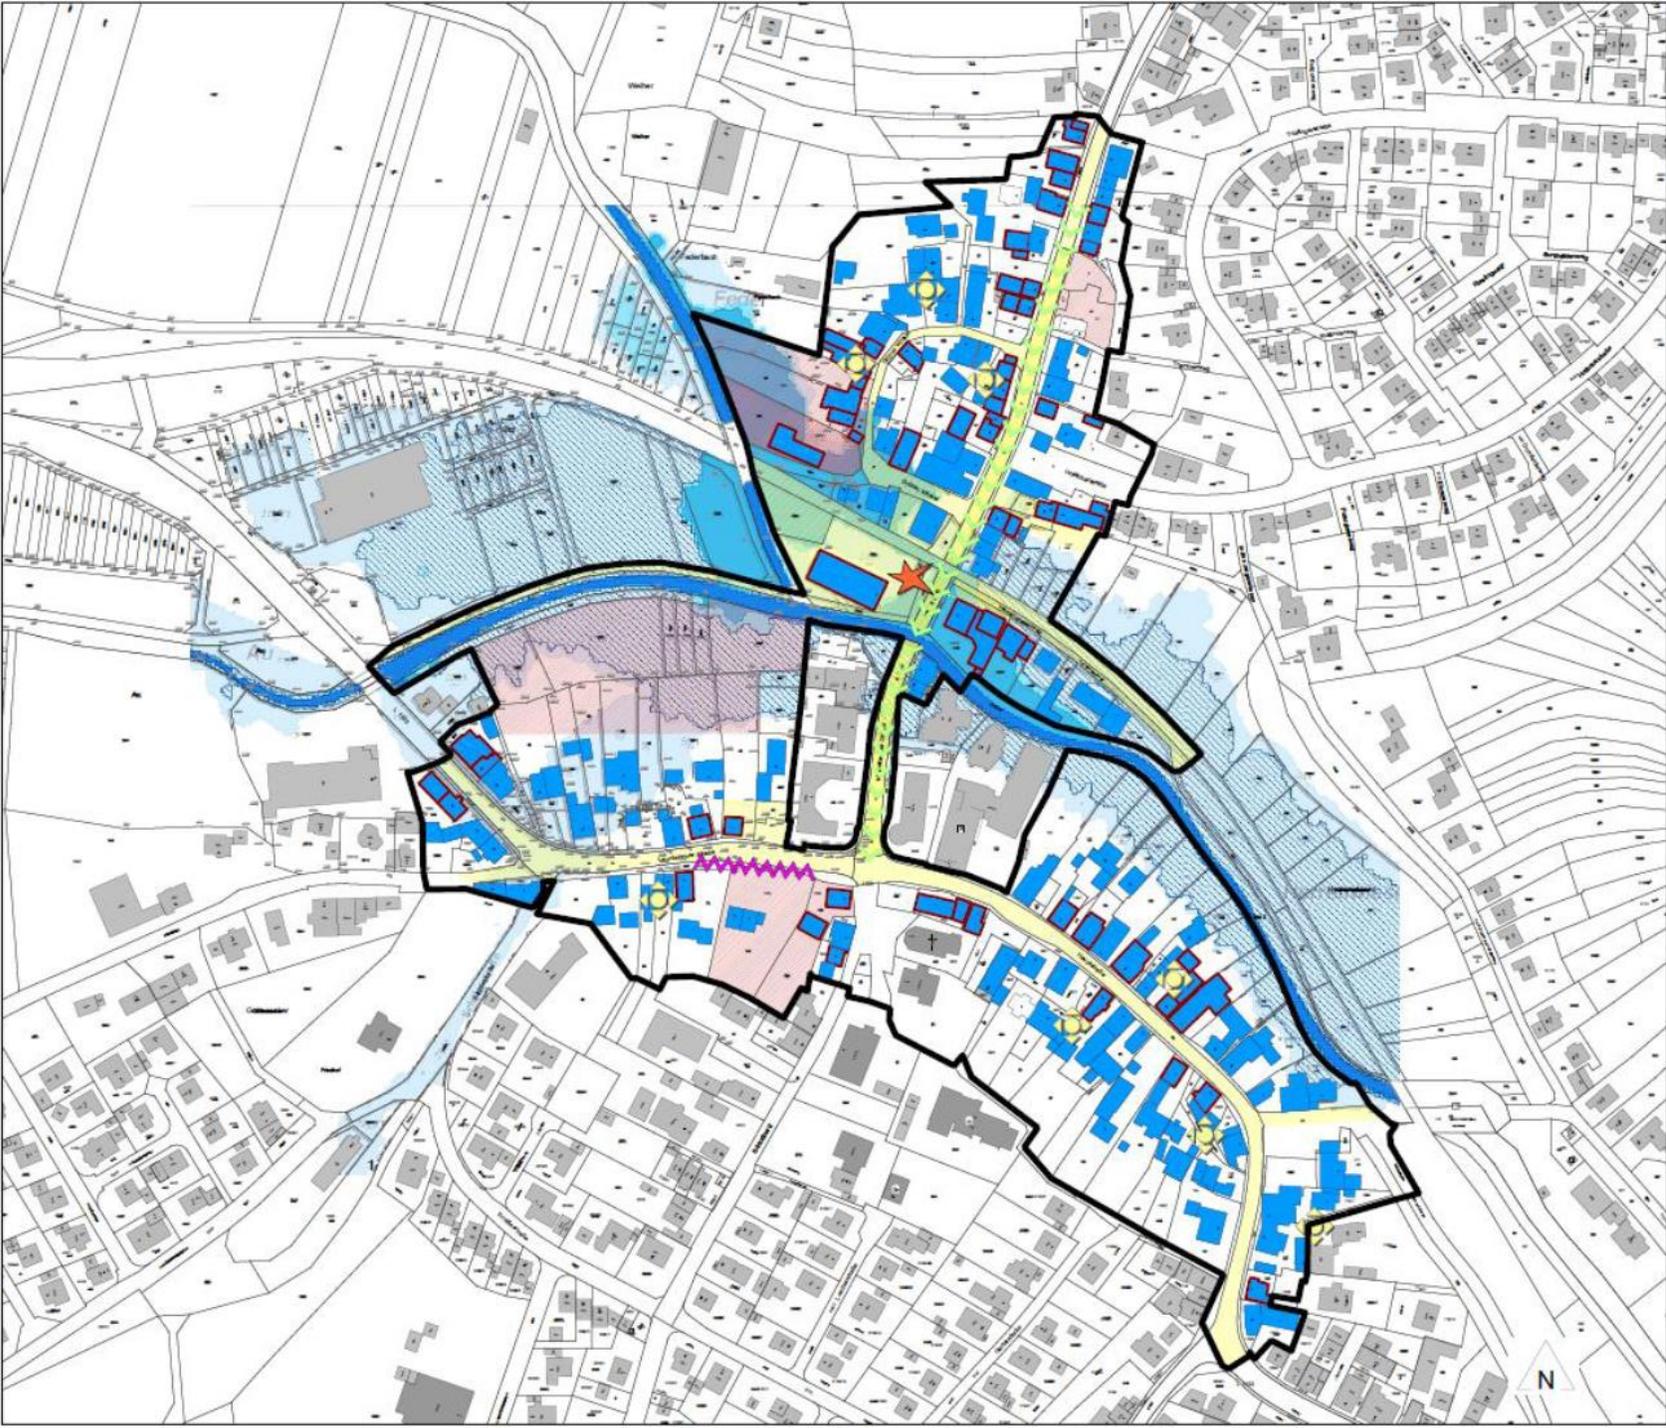
Städtebaul. Misstände

- ### Mängel im Ortsbild
- Gestaltungsmängel im öffentlichen Platzbereich
 - Gestalterische Mängel im Fassadenbereich
 - Gestalterische Mängel im Erschließungs- und Platzbereich
 - Gestalterische Mängel im öffentlichen Grünbereich
 - Lücken im Ortsgrundriss - ungenutzte Flächen im Ortsgebiet

- ### Räumliche Mängel/ Funktionale Mängel
- Potential Nachverdichtung
 - Fehlende Raumkante
 - Überbreite Straße z.T. Mängel an Durchgrünung
 - Einseitige Lage, Mängel an Besonnung, Belichtung, Belüftung
 - Unausprägte Fußwegeverbindung

- ### Bauliche Mängel
- Mängel in der Bausubstanz der Gebäude

- ### Überflutungsfläche bei HQextrem
- Überflutungsfläche bei HQextrem
 - Überflutungsflächen bei HQ010
 - Überflutungsflächen bei HQ050
 - Überflutungsflächen bei HQ100

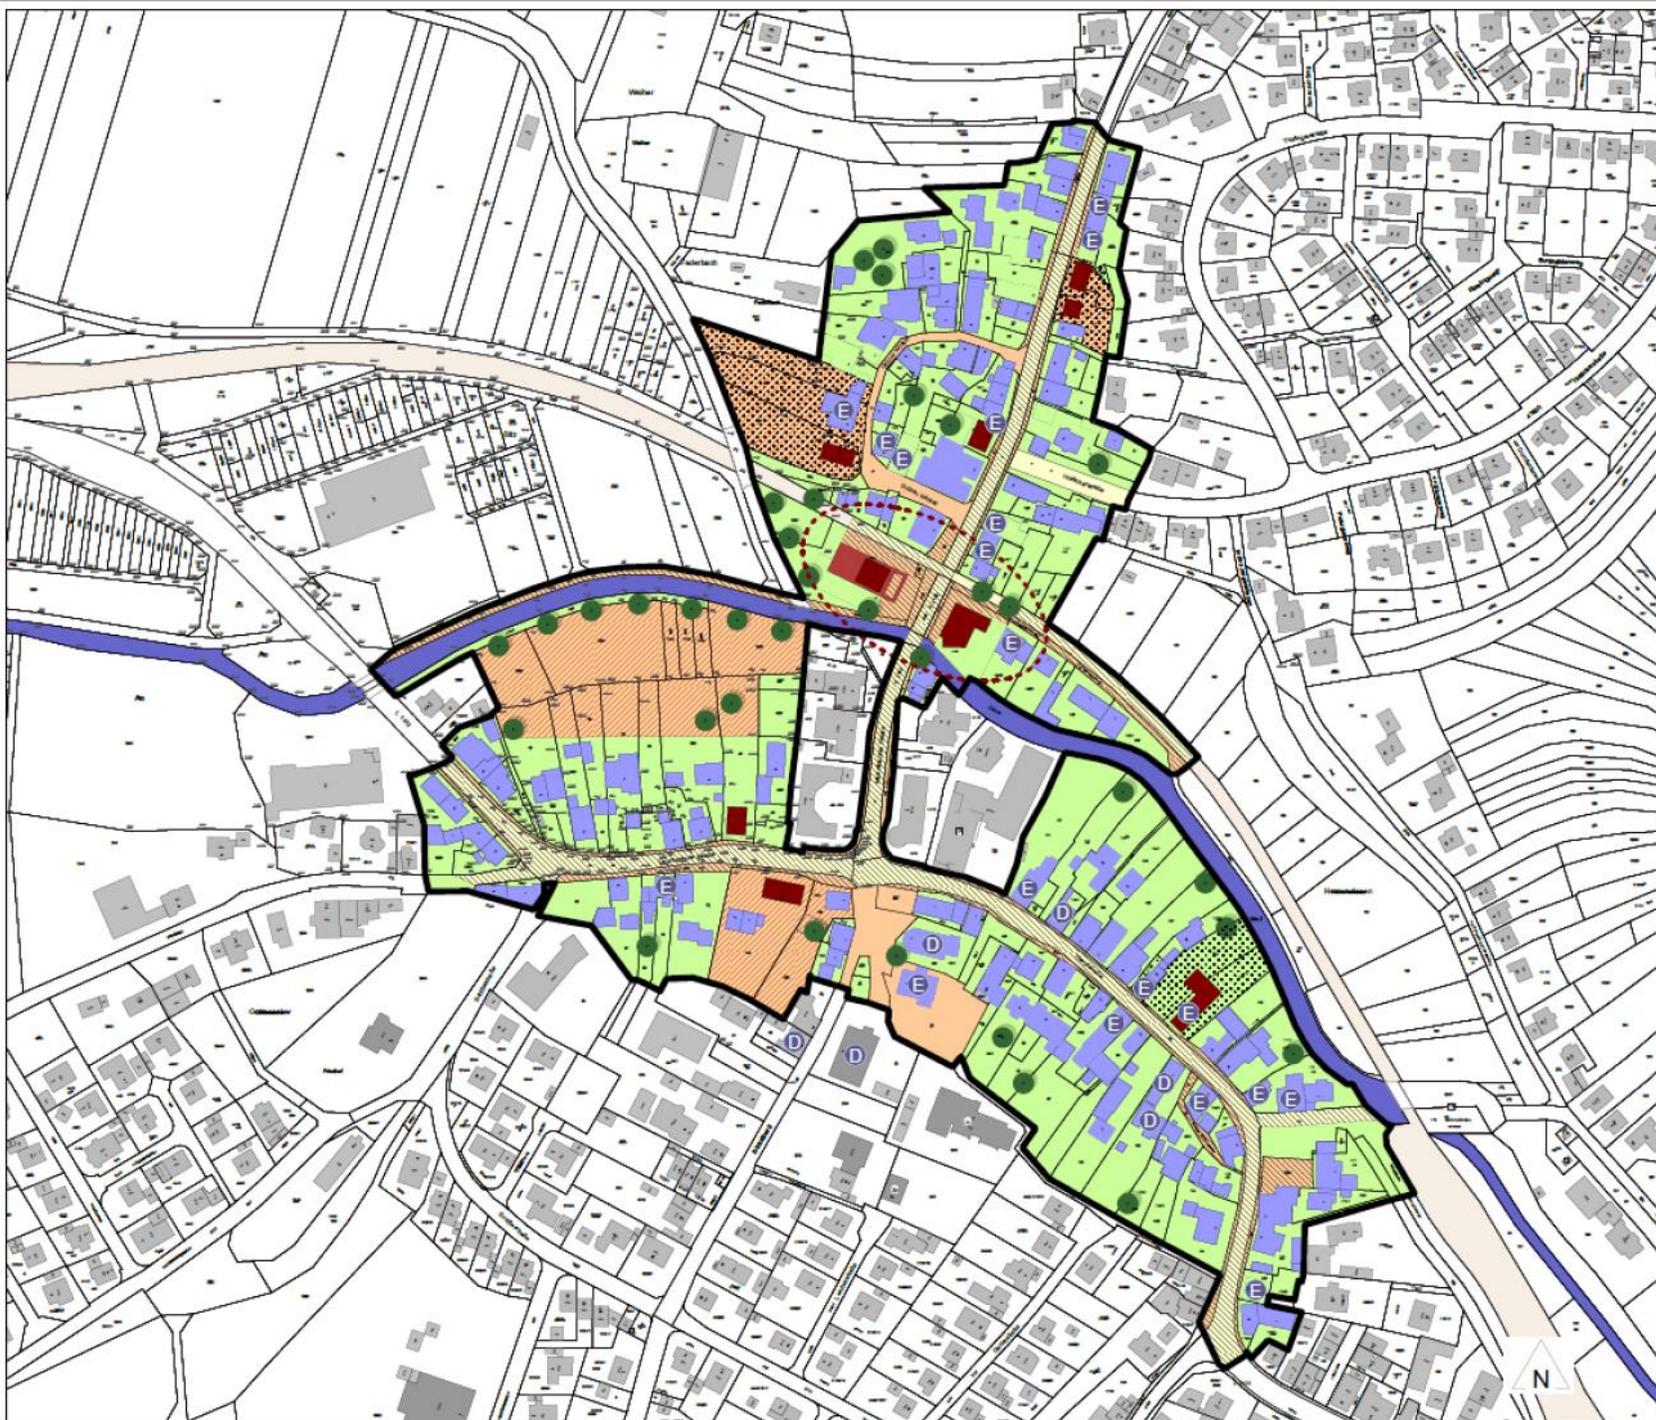
Ziel- konzept

- Gebäude**
- Bestand
 - Planung
 - Vertiefte städtebauliche Untersuchungen
 - Denkmalschutz | Emattenzwerte Gebäude
- Freiflächen**
- Grünbereiche Bäume
 - zu gestaltender Grünbereich
 - Grundstücksneuordnung
- Erschließung**
- zu gestaltender Straßen-/Platzraum/ Fußweg
 - Fahrverkehr/ gestalteter Fahrverkehr bzw. Gehweg/ Fußweg
 - neu zu erschließender Straßen- und Platzraum
 - Umnutzung Areal ehem. Busdepot und Feuerwehr

- Schaffung eines attraktiven Ortskerns in Zaberfeld
- Stärkung der innerörtlichen Wohnnutzung
- Nachverdichtung
- Energetische Erneuerung von Bestandsgebäuden
- Stärkung des Einzelhandels
- Aufwertung innerörtlicher Freiflächen
- Klimaschutz und Klimaanpassung im öffentlichen Raum

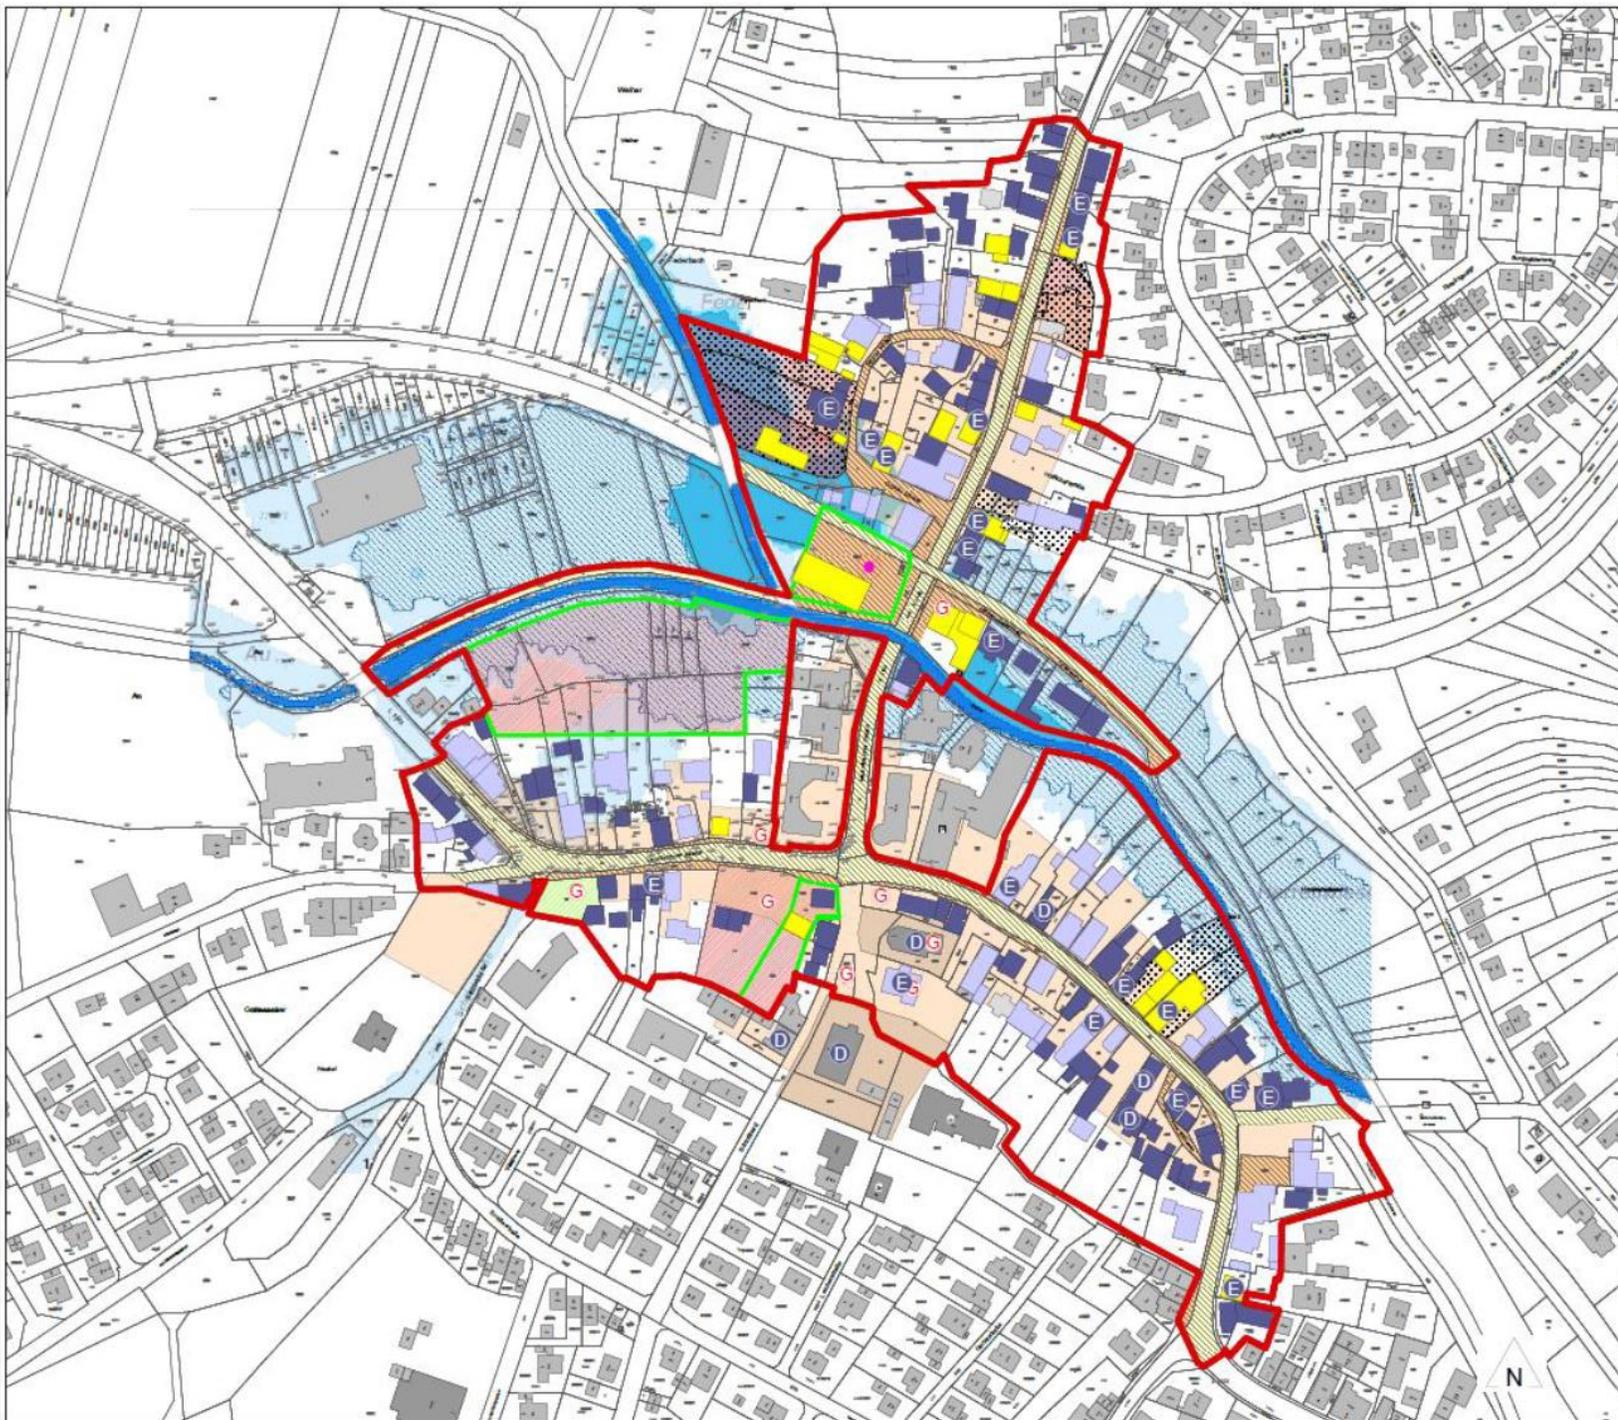
Maßnahmenkonzept

Abgrenzungsvorschlag römlich festgelegtes Sanierungsgebiet Zaberfeld "Ortskern II" ca. 10,5 ha
-

Modernisierung/ Instandsetzung - geringe Intensität

Modernisierung/ Instandsetzung - durchgreifend
-

Erhalt prüfen
-

Umnutzung
-

weitere städtebauliche Untersuchungen

Gestaltungsmaßnahmen im öffentlichen Raum

- Gebäude- und Grundstücksbezogene Maßnahmen
- Kommunale Erneuerungsmaßnahmen im Gebäudebestand
- Private Erneuerungsmaßnahmen im Gebäudebestand
- Erschließungs- und Gestaltungsmaßnahmen im öffentlichen Raum
- Kontinuierliche Beteiligung der Bürger

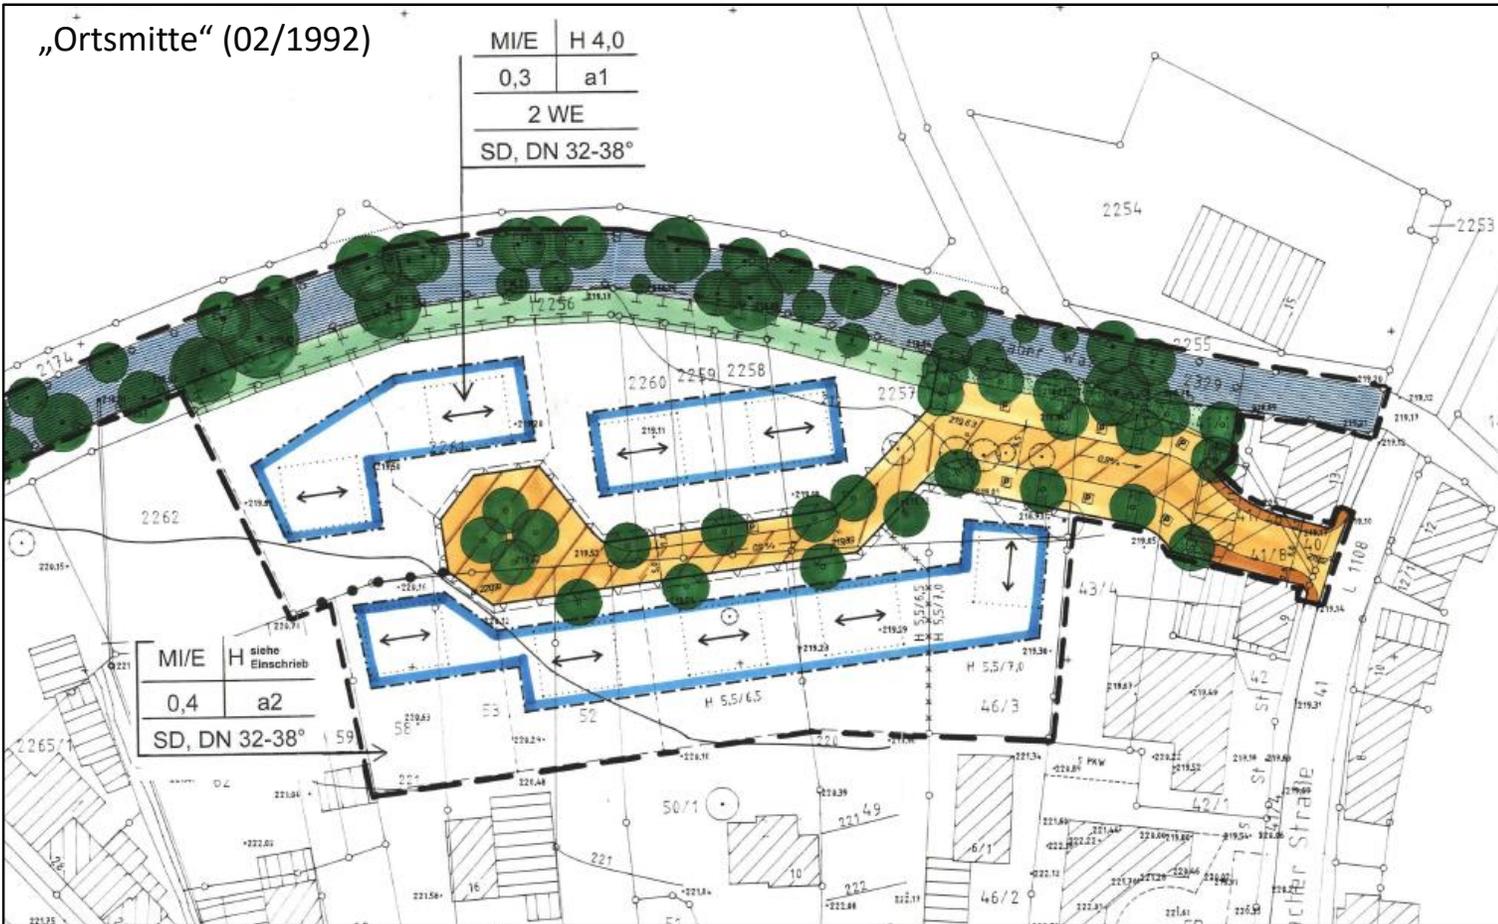
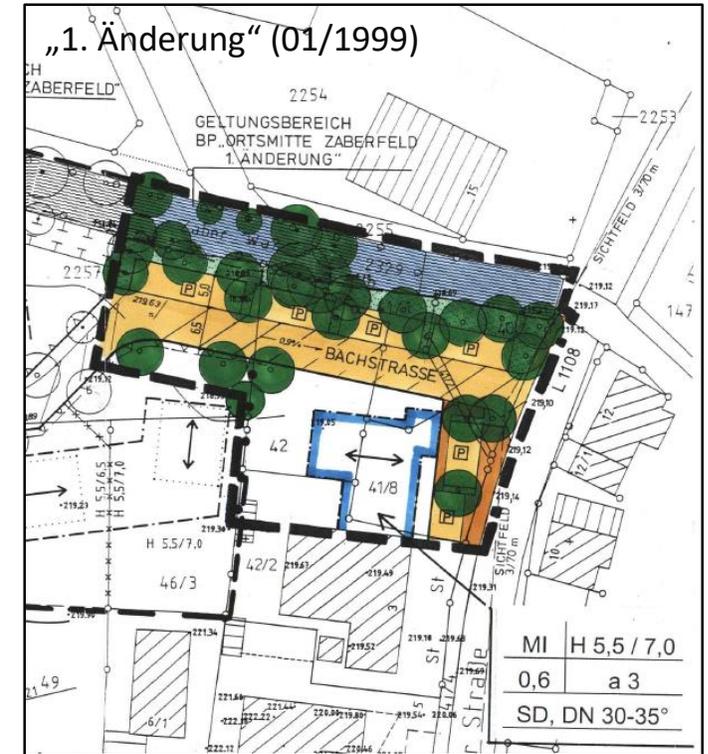
Bebauungsplan „Ortsmitte Zaberfeld“ und „1. Änderung – Bachstraße“

Bisher nicht umgesetzt
u.a. aus Gründen des Hochwasserschutzes

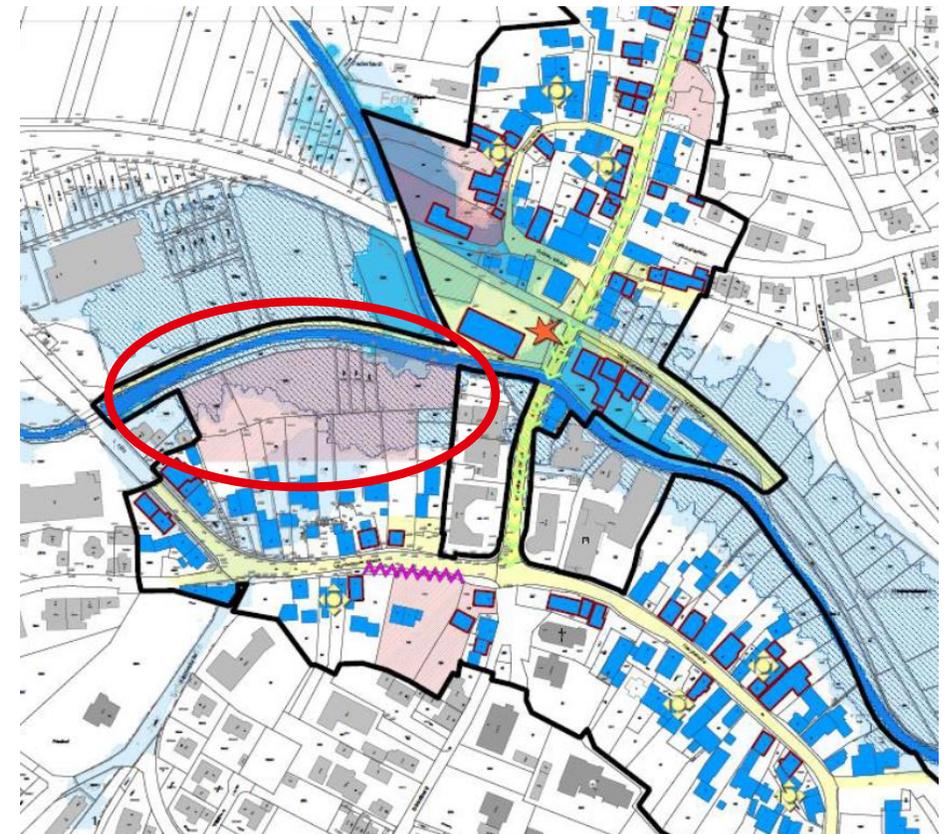
HQ100: Hochwasserabfluss, der im statistischen Mittel einmal in 100 Jahren erreicht oder überschritten wird

Hqextrem: Hochwasserabfluss, der ca. der 1,5-fachen Abflussmenge eines HQ100 entspricht.

Diese Werte sind im Hinblick auf den Klimawandel allerdings mit Vorsicht zu genießen.

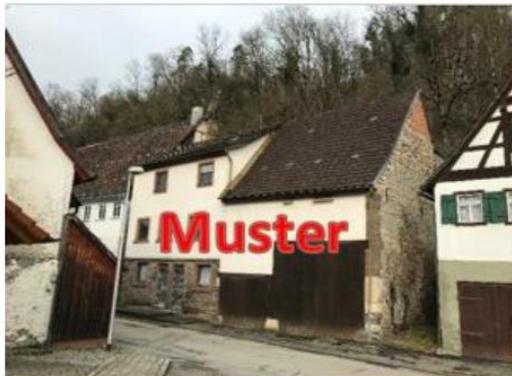
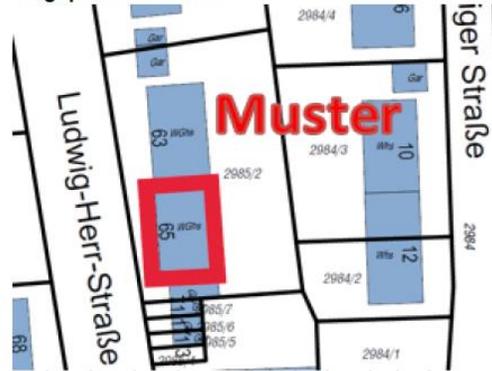
Geschoss	Nutzung	Flächen [m ²]	
		Wohnfl.	Nutzfl.
KG	Gewölbekeller	18	
EG	Wohnen/Keller	100	11
OG 1	Wohnen	111	
		gesamt:	76
DG 1	Wohnen	78	
DG 2	Dachboden		47
Einheiten	vorhanden	genutzt	leerstehend
Wohnen	3	3	
Gewerbe			
Umnutzung in Wohnen	nein		
Stellplätze: keine	Garagen: keine

Baujahr ca. 1938

umbauter Raum ca. 1.066 m³

Fazit: Die Bausubstanz des Gebäudes ist augenscheinlich in einem dem Baulter entsprechend guten Zustand. Aufgrund des Baulters der einzelnen Bauteile (z. B. Dach, Fassade, Fenster usw.) weisen die energetische Eigenschaften, die technische Ausstattung und das Heizsystem dem Baulter entsprechende Defizite auf:

- Dacheindeckung mit verwitterten Oberflächen, Dachsteine fallen bei starkem Wind vom Dach (Angabe ET), Dachentwässerung augenscheinlich intakt, Dach nur mit ca. 10 cm Mineralwolle gedämmt (Angabe ET), Wärmeschutz demnach als schlecht einzustufen, energetische Dachsanierung erforderlich

- Außenputzflächen stellenweise mit Rissbildung, wohl durch altersbedingte Putzablösungen im Untergrund verursacht, Anstrich altersbedingt verwittert und mit Schmutzbildung, Außenwände ungedämmt, Wärmeschutz als schlecht einzustufen, energetische Ertüchtigung der Außenwände, auch in Bezug auf den sommerlichen Wärmeschutz, zu empfehlen, Fassadenanstrich ist als Instandhaltungsmaßnahme alleine nicht förderfähig, kann aber mit Putzausbesserungen, als Nacharbeit z. B. bei einem Fenstertausch, förderfähig sein

- Fenster auch aus 1972 technisch intakt, Gesamtfenster und Verglasungen aber heutige Anforderungen an Schall-, Wärme- und Einbruchschutz nicht erfüllt, Fenster müssen energetisch verbessert (Wartung Fenster, bewegliche Teile schmieren, Beschläge prüfen und einstellen, Fensterdichtungen, Verglasung austauschen und Anpressdruck einstellen) oder gegen neue mindestens 2-fach wärmeschutzverglaste Fenster ausgetauscht werden

- Warmwasserbereitung aus 2012 und 2018 dezentral, Gas-Zentralheizung (Therme) aus 2018, technisch auf aktuellem Stand, keine Maßnahme erforderlich
- Das Gebäude lässt sich anhand der energetischen Kennwerte in die Effizienzklasse F Endenergiebedarf [kWh/m²/a] < 200 einstufen

- energetische Dachsanierung inkl. PV-Anlage und Batteriespeicher
- alle Dachfenster neu + 1x zusätzlich
- Erneuerung Außenputz inkl. Anstrich
- Rückbau Wintergarten + Neubau OG 1

- Kostenorientierung in zwei Varianten.
Variante 1: Maßnahmen Eigentümer und Ertüchtigung Fenster
Variante 2: energetische Dach- und Fassadensanierung inkl. Erneuerung Fenster
